認證編號 CPF20054259093

## 車輛資料 Vehicle Information

## 車輛認證總結報告 Vehicle Inspection Findings

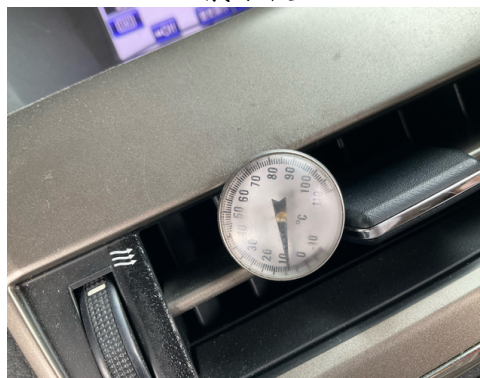
空調溫度

| 5. 前空調風速開關各段風速 | 正常 | 6. 前空調冷氣作動中央出風口溫度 | 9°C |
