認證編號 CPF20054259102

## 車輛資料 Vehicle Information

## 車輛認證總結報告 Vehicle Inspection Findings

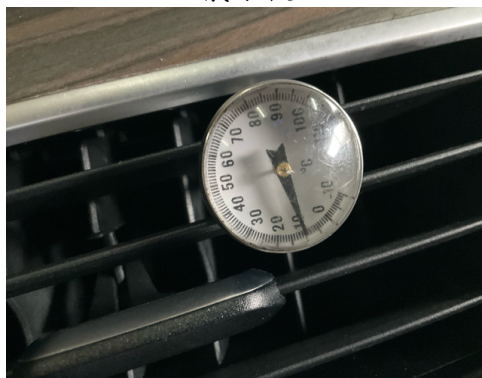
空調溫度

| 5. 前空調風速開關各段風速 | 正常 | 6. 前空調冷氣作動中央出風口溫度 | 10°C |
