認證編號 CPF20054259128

## 車輛資料 Vehicle Information

## 車輛認證總結報告 Vehicle Inspection Findings

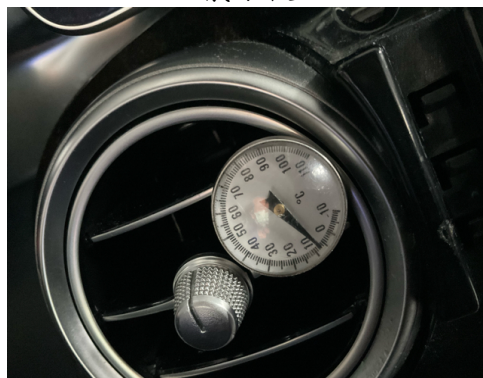
空調溫度

| 5. 前空調風速開關各段風速 | 正常 | 6. 前空調冷氣作動中央出風口溫度 | 7°C |
