認證編號 CPF20054259130

## 車輛資料 Vehicle Information

## 車輛認證總結報告 Vehicle Inspection Findings

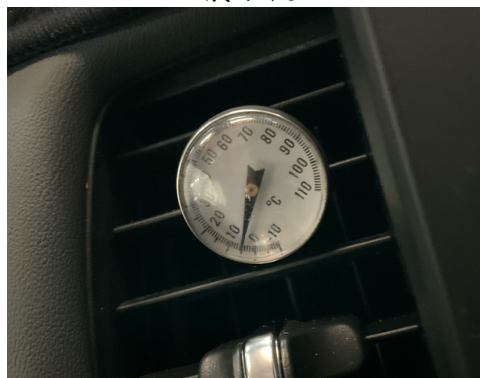
空調溫度

| 5. 前空調風速開關各段風速 | 正常 | 6. 前空調冷氣作動中央出風口溫度 | 5°C |
