認證編號 CPF20054259143

## 車輛資料 Vehicle Information

## 車輛認證總結報告 Vehicle Inspection Findings

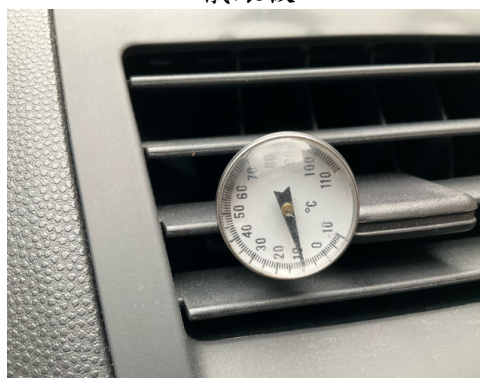
空調溫度

| 5. 前空調風速開關各段風速 | 正常 | 6. 前空調冷氣作動中央出風口溫度 | 10℃ |
