認證編號 CPF20054259144

## 車輛資料 Vehicle Information

| 廠牌 Make | NISSAN |
| 車型 Model | SUPER SENTRA |

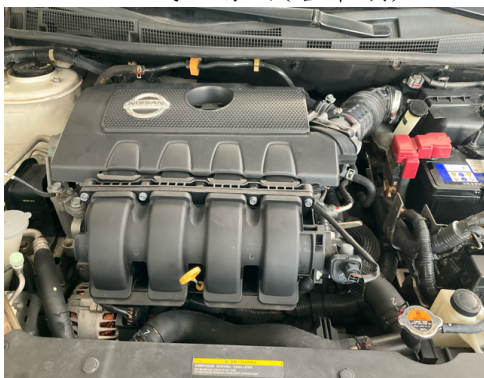
引擎室

| 5. 外觀有無漏油/水跡象 | 正常 | 6. 運轉時有無抖動或異常聲響 | 正常 |

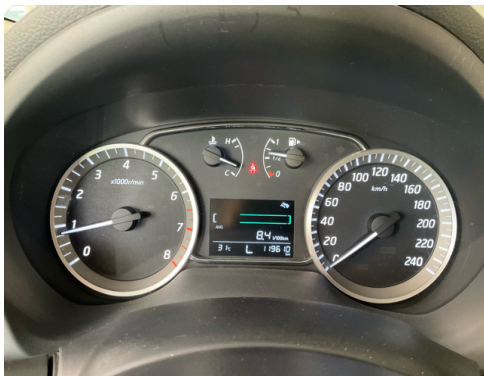
| 現況實車里程 Mileage<br>(僅揭露，不具保證效力) | 119,610 |

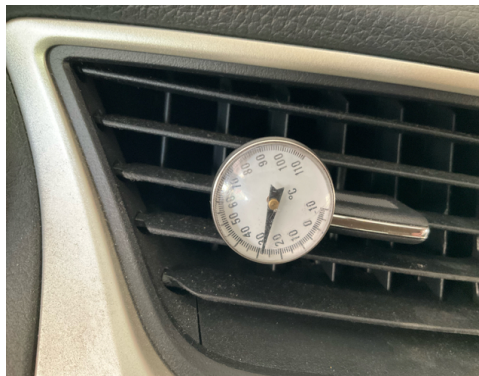
空調溫度

| 5. 前空調風速開關各段風速 | 正常 | 6. 前空調冷氣作動中央出風口溫度 | 28°C |
