認證編號 CPF20054259145

## 車輛資料 Vehicle Information

## 車輛認證總結報告 Vehicle Inspection Findings

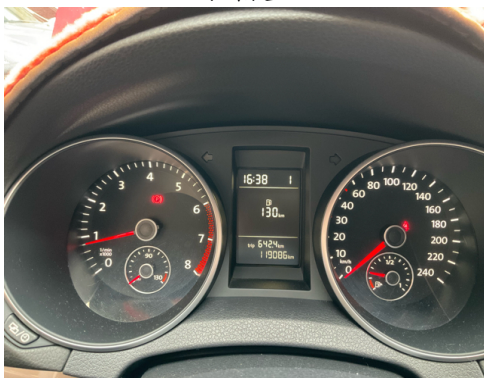
| 現況實車里程 Mileage<br>(僅揭露，不具保證效力) | 119,086 |

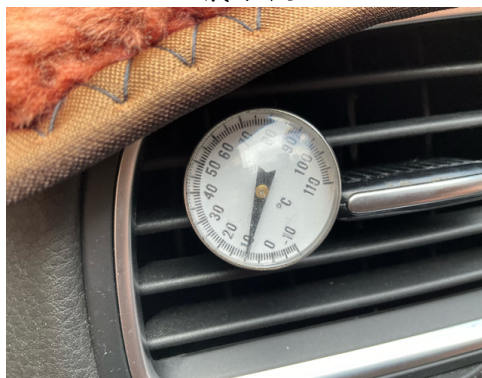
空調溫度

| 5. 前空調風速開關各段風速 | 正常 | 6. 前空調冷氣作動中央出風口溫度 | 10°C |
