認證編號 CPF20054259147

## 車輛資料 Vehicle Information

## 車輛認證總結報告 Vehicle Inspection Findings

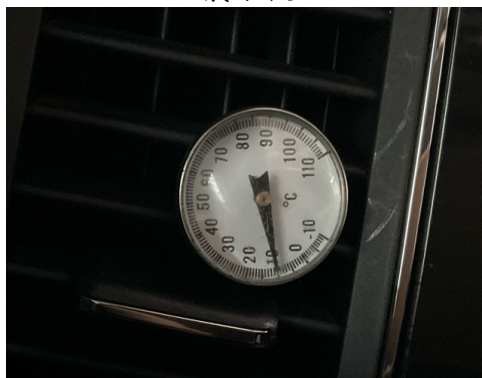
空調溫度

| 5. 前空調風速開關各段風速 | 正常 | 6. 前空調冷氣作動中央出風口溫度 | 10°C |
