認證編號 CPF2005425A004

## 車輛資料 Vehicle Information

## 車輛認證總結報告 Vehicle Inspection Findings

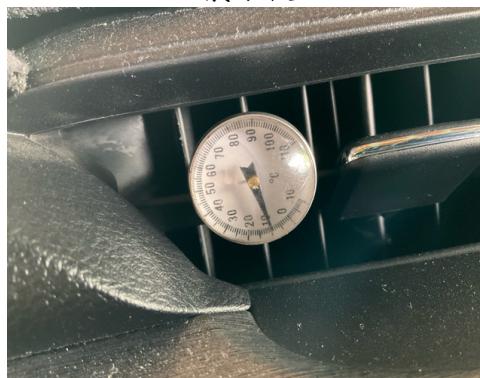
空調溫度

| 5. 前空調風速開關各段風速 | 正常 | 6. 前空調冷氣作動中央出風口溫度 | 10°C |
