認證編號 CPF2005425A011

## 車輛資料 Vehicle Information

## 車輛認證總結報告 Vehicle Inspection Findings

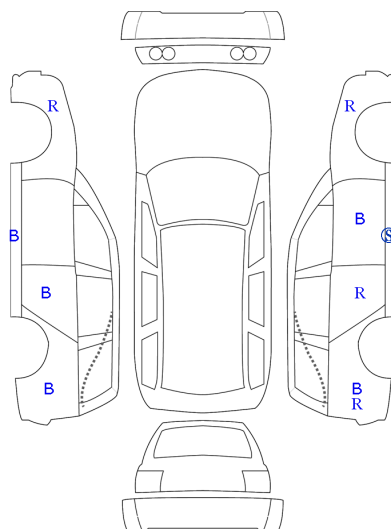
車體外觀圖

本車體骨架結構無修復跡象。
