認證編號 CPF2005425A013

## 車輛資料 Vehicle Information

## 車輛認證總結報告 Vehicle Inspection Findings

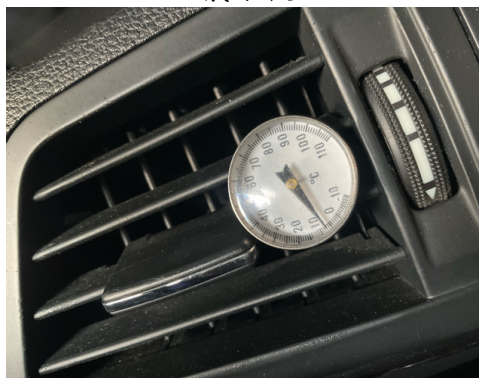
空調溫度

| 5. 前空調風速開關各段風速 | 正常 | 6. 前空調冷氣作動中央出風口溫度 | 7°C |
