認證編號 CPF2005425A026

## 車輛資料 Vehicle Information

| 廠牌 Make | FORD |
| 車型 Model | KUGA |

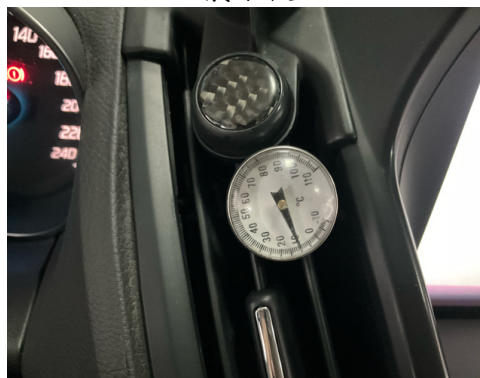
空調溫度

| 5. 前空調風速開關各段風速 | 正常 | 6. 前空調冷氣作動中央出風口溫度 | 10°C |
