認證編號 CPF2005425A038

## 車輛資料 Vehicle Information

## 車輛認證總結報告 Vehicle Inspection Findings

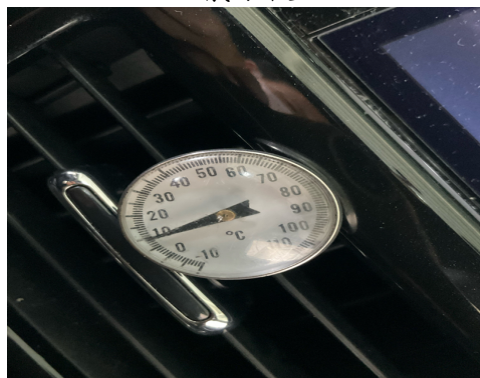
空調溫度

| 5. 前空調風速開關各段風速 | 正常 | 6. 前空調冷氣作動中央出風口溫度 | 9°C |
