# YES 車輛認證書

認證編號 CPF2005425A041

| 廠牌 Make | FORD |
| 車型 Model | FOCUS |

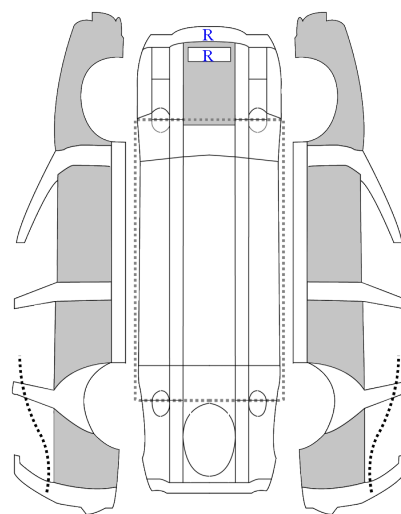
車骨結構圖

本車體骨架結構無修復跡象。

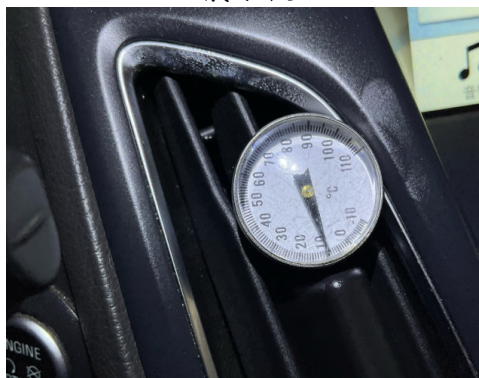
空調溫度

| 5. 前空調風速開關各段風速 | 正常 | 6. 前空調冷氣作動中央出風口溫度 | 9°C |
