認證編號 CPF2005425A051

## 車輛資料 Vehicle Information

## 車輛認證總結報告 Vehicle Inspection Findings

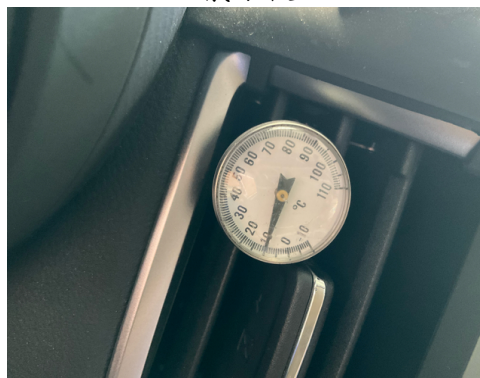
空調溫度

| 5. 前空調風速開關各段風速 | 正常 | 6. 前空調冷氣作動中央出風口溫度 | 10°C |
