認證編號 CPF2005425A062

## 車輛資料 Vehicle Information

## 車輛認證總結報告 Vehicle Inspection Findings

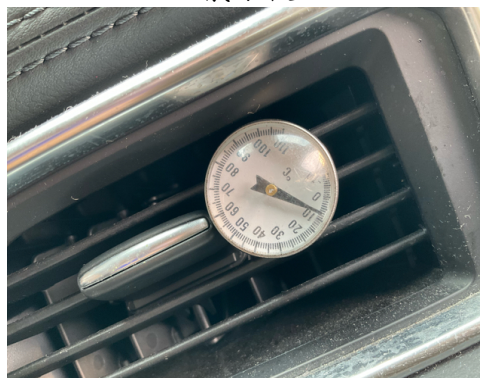
空調溫度

| 5. 前空調風速開關各段風速 | 正常 | 6. 前空調冷氣作動中央出風口溫度 | 7°C |
