認證編號 CPF2005425A064

## 車輛資料 Vehicle Information

## 車輛認證總結報告 Vehicle Inspection Findings

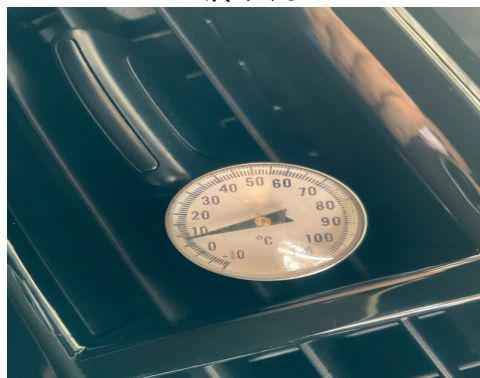
空調溫度

| 5. 前空調風速開關各段風速 | 正常 | 6. 前空調冷氣作動中央出風口溫度 | 8°C |
