認證編號 CPF2005425A066

## 車輛資料 Vehicle Information

## 車輛認證總結報告 Vehicle Inspection Findings

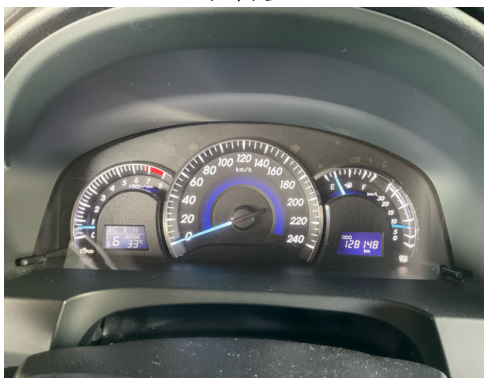
| 現況實車里程 Mileage<br>(僅揭露, 不具保證效力) | 128,148 |

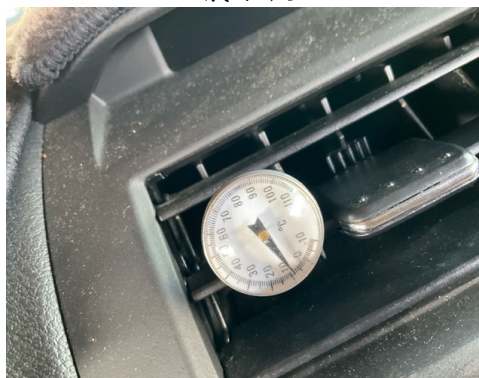
空調溫度

| 5. 前空調風速開關各段風速 | 正常 | 6. 前空調冷氣作動中央出風口溫度 | 9°C |
