認證編號 CPF2005425A070

## 車輛資料 Vehicle Information

## 車輛認證總結報告 Vehicle Inspection Findings

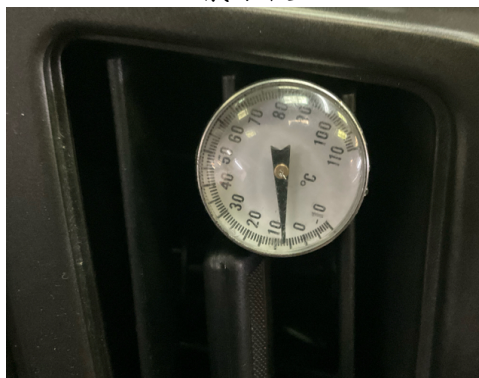
空調溫度

| 5. 前空調風速開關各段風速 | 正常 | 6. 前空調冷氣作動中央出風口溫度 | 7°C |
