# YES 車輛認證書

認證編號 CPF2005425A071

| 廠牌 Make | TOYOTA |
| 車型 Model | ALTIS |

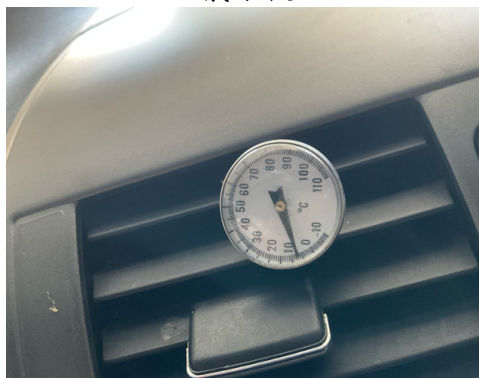
空調溫度

| 5. 前空調風速開關各段風速 | 正常 | 6. 前空調冷氣作動中央出風口溫度 | 7°C |
