認證編號 CPF2005425A073

## 車輛資料 Vehicle Information

## 車輛認證總結報告 Vehicle Inspection Findings

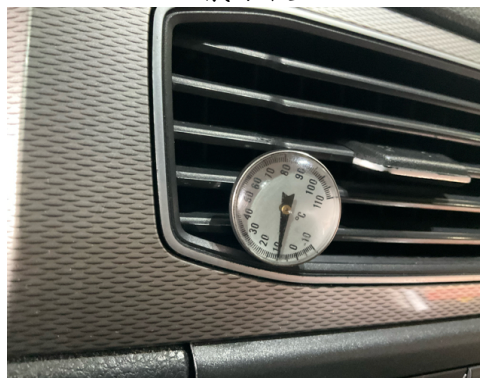
空調溫度

| 5. 前空調風速開關各段風速 | 正常 | 6. 前空調冷氣作動中央出風口溫度 | 10°C |
