認證編號 CPF2005425A074

## 車輛資料 Vehicle Information

## 車輛認證總結報告 Vehicle Inspection Findings

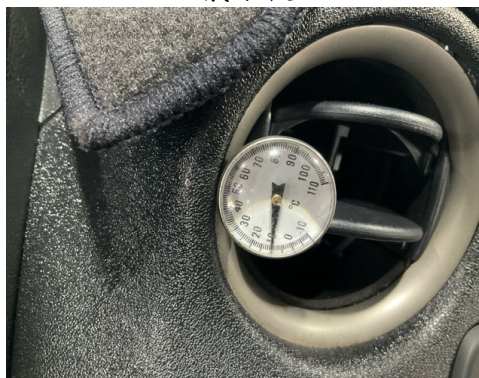
空調溫度

| 5. 前空調風速開關各段風速 | 正常 | 6. 前空調冷氣作動中央出風口溫度 | 10°C |
