認證編號 CPF2005425A079

## 車輛資料 Vehicle Information

## 車輛認證總結報告 Vehicle Inspection Findings

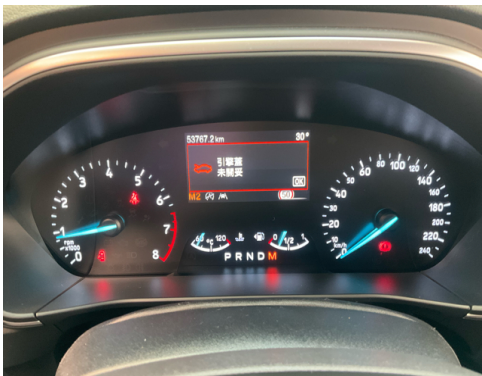
| 現況實車里程 Mileage<br>(僅揭露，不具保證效力) | 53,767 |

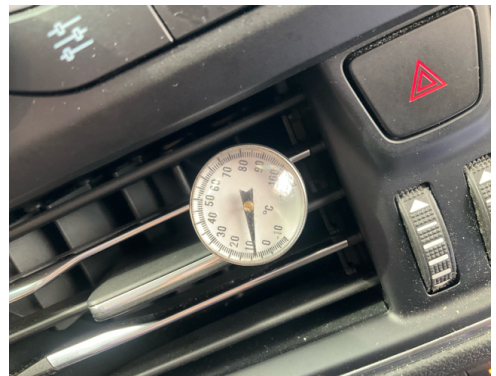
空調溫度

| 5. 前空調風速開關各段風速 | 正常 | 6. 前空調冷氣作動中央出風口溫度 | 8°C |
