認證編號 CPF2005425A084

## 車輛資料 Vehicle Information

| 車型 Model | RAV4 |

## 車輛認證總結報告 Vehicle Inspection Findings

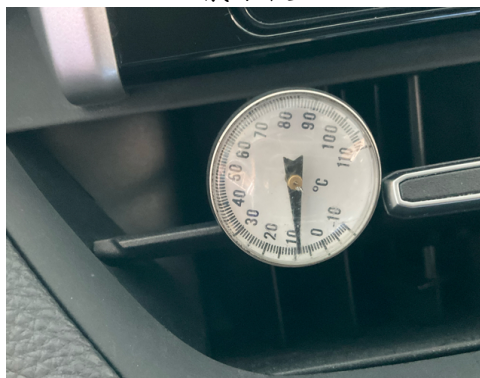
空調溫度

| 5. 前空調風速開關各段風速 | 正常 | 6. 前空調冷氣作動中央出風口溫度 | 9°C |
