認證編號 CPF2005425A085

## 車輛資料 Vehicle Information

## 車輛認證總結報告 Vehicle Inspection Findings

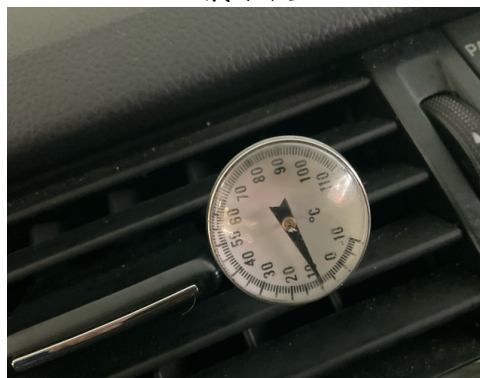
空調溫度

| 5. 前空調風速開關各段風速 | 正常 | 6. 前空調冷氣作動中央出風口溫度 | 9°C |
