認證編號 CPF2005425A089

## 車輛資料 Vehicle Information

## 車輛認證總結報告 Vehicle Inspection Findings

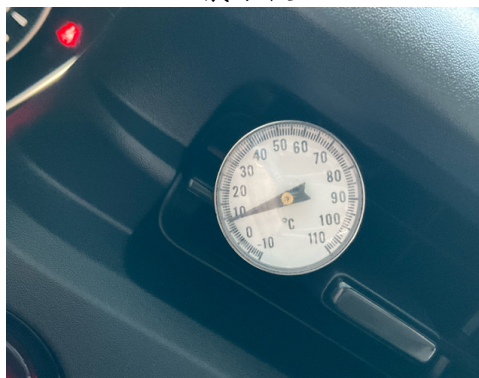
空調溫度

| 5. 前空調風速開關各段風速 | 正常 | 6. 前空調冷氣作動中央出風口溫度 | 9°C |
