認證編號 CPF2005425A091

## 車輛資料 Vehicle Information

## 車輛認證總結報告 Vehicle Inspection Findings

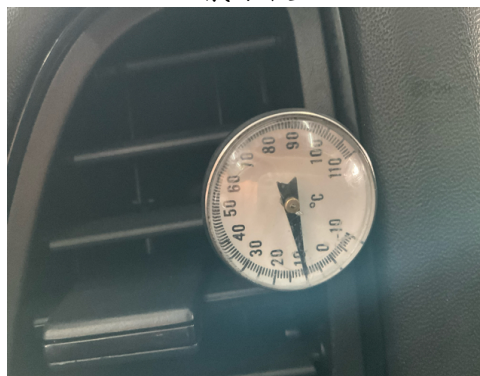
空調溫度

| 5. 前空調風速開關各段風速 | 正常 | 6. 前空調冷氣作動中央出風口溫度 | 10°C |
