認證編號 CPF2005425A101

## 車輛資料 Vehicle Information

## 車輛認證總結報告 Vehicle Inspection Findings

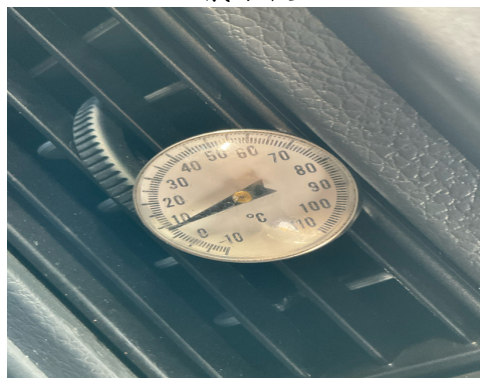
空調溫度

| 5. 前空調風速開關各段風速 | 正常 | 6. 前空調冷氣作動中央出風口溫度 | 8°C |
