認證編號 CPF2005425A105

## 車輛資料 Vehicle Information

## 車輛認證總結報告 Vehicle Inspection Findings

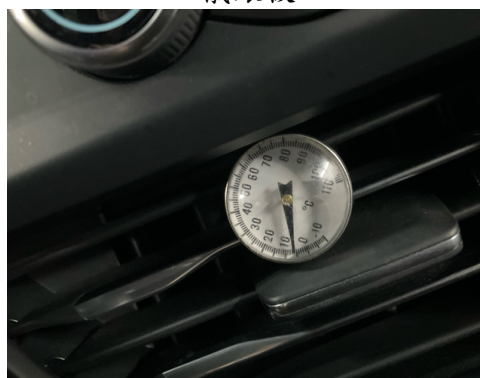
空調溫度

| 5. 前空調風速開關各段風速 | 正常 | 6. 前空調冷氣作動中央出風口溫度 | 6°C |
