認證編號 CPF2005425A108

## 車輛資料 Vehicle Information

## 車輛認證總結報告 Vehicle Inspection Findings

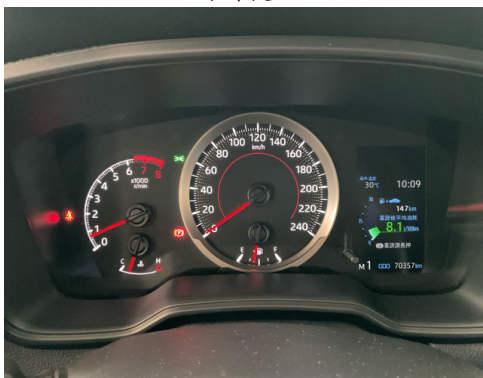
| 現況實車里程 Mileage<br>(僅揭露，不具保證效力) | 70,357 |

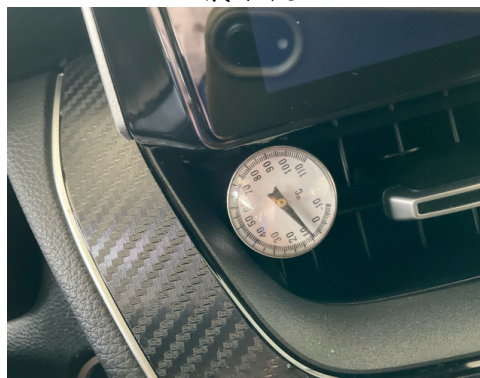
空調溫度

| 5. 前空調風速開關各段風速 | 正常 | 6. 前空調冷氣作動中央出風口溫度 | 9°C |
