認證編號 CPF2005425A122

## 車輛資料 Vehicle Information

## 車輛認證總結報告 Vehicle Inspection Findings

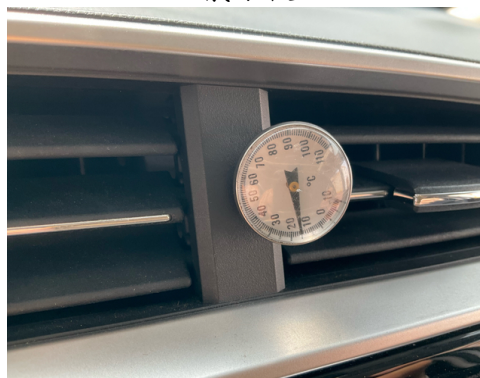
空調溫度

| 5. 前空調風速開關各段風速 | 正常 | 6. 前空調冷氣作動中央出風口溫度 | 15°C |
