認證編號 CPF2005425A124

## 車輛資料 Vehicle Information

## 車輛認證總結報告 Vehicle Inspection Findings

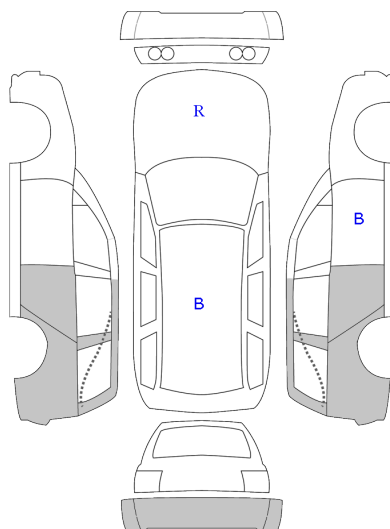
車體外觀圖

本車體骨架結構無修復跡象。
