# YES 車輛認證書

認證編號 CPF2005425A125

| 廠牌 Make | FORD |
| 車型 Model | KUGA |

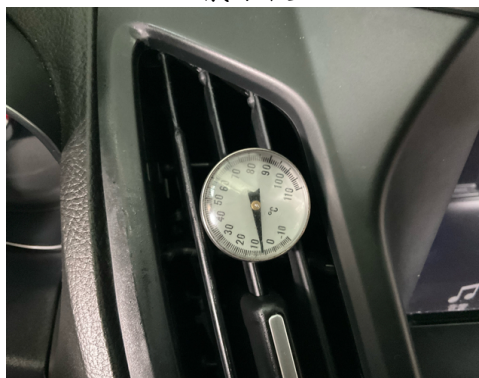
空調溫度

| 5. 前空調風速開關各段風速 | 正常 | 6. 前空調冷氣作動中央出風口溫度 | 7°C |
