認證編號 CPF2005425A126

## 車輛資料 Vehicle Information

## 車輛認證總結報告 Vehicle Inspection Findings

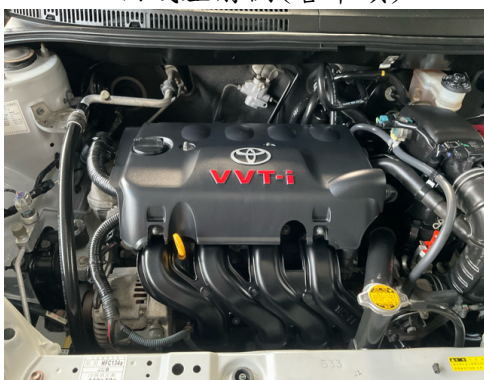
引擎室

本車引擎號碼無異常。

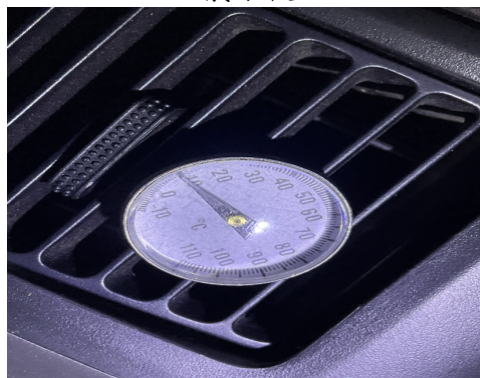
空調溫度

| 5. 前空調風速開關各段風速 | 正常 | 6. 前空調冷氣作動中央出風口溫度 | 10°C |
