認證編號 CPF2005425A127

## 車輛資料 Vehicle Information

## 車輛認證總結報告 Vehicle Inspection Findings

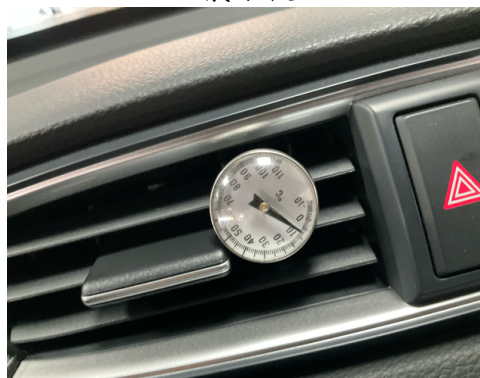
空調溫度

| 5. 前空調風速開關各段風速 | 正常 | 6. 前空調冷氣作動中央出風口溫度 | 8°C |
