認證編號 CPF2005425A130

## 車輛資料 Vehicle Information

## 車輛認證總結報告 Vehicle Inspection Findings

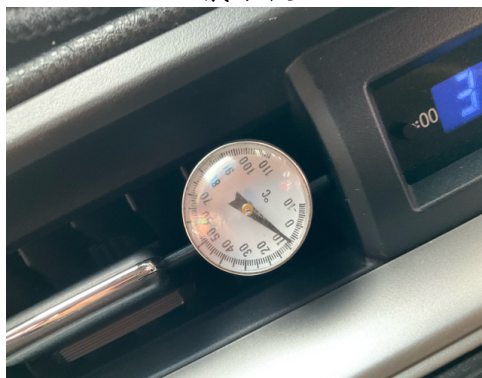
空調溫度

| 5. 前空調風速開關各段風速 | 正常 | 6. 前空調冷氣作動中央出風口溫度 | 8°C |
