認證編號 CPF2005425A133

## 車輛資料 Vehicle Information

## 車輛認證總結報告 Vehicle Inspection Findings

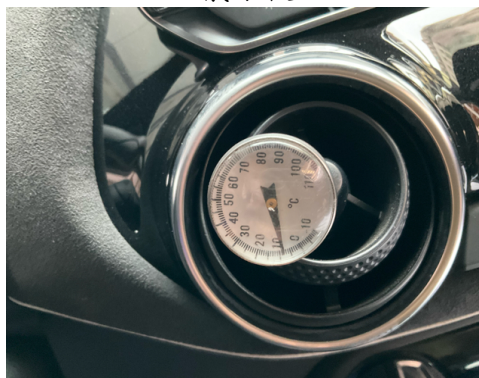
空調溫度

| 5. 前空調風速開關各段風速 | 正常 | 6. 前空調冷氣作動中央出風口溫度 | 9°C |
