# YES 車輛認證書

認證編號 CPF2005425A137

| 廠牌 Make | HYUNDAI |
| 車型 Model | VENUE |

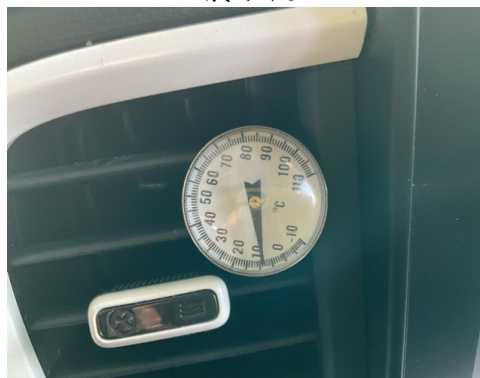
空調溫度

| 5. 前空調風速開關各段風速 | 正常 | 6. 前空調冷氣作動中央出風口溫度 | 9°C |
