認證編號 CPF2005425A142

## 車輛資料 Vehicle Information

| 廠牌 Make | LEXUS |
| 車型 Model | NX |

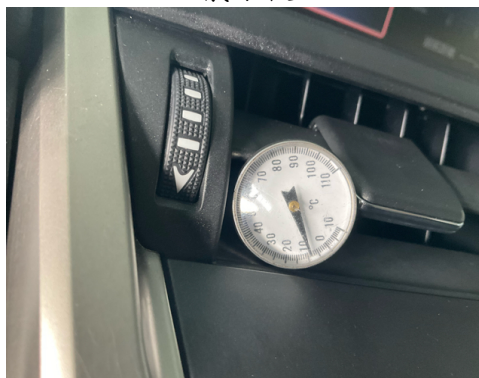
空調溫度

| 5. 前空調風速開關各段風速 | 正常 | 6. 前空調冷氣作動中央出風口溫度 | 9°C |
