認證編號 CPF2005425A143

## 車輛資料 Vehicle Information

## 車輛認證總結報告 Vehicle Inspection Findings

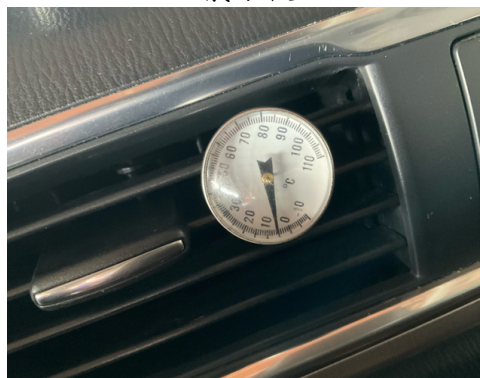
空調溫度

| 5. 前空調風速開關各段風速 | 正常 | 6. 前空調冷氣作動中央出風口溫度 | 5°C |
