認證編號 CPF2005425A149

## 車輛資料 Vehicle Information

## 車輛認證總結報告 Vehicle Inspection Findings

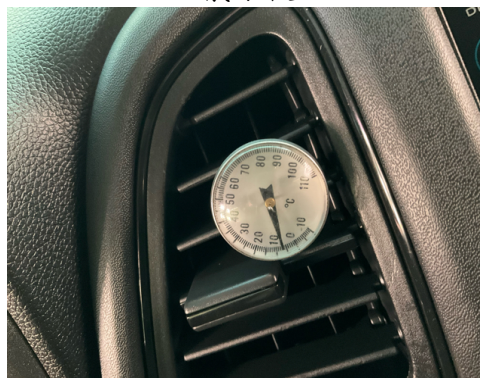
空調溫度

| 5. 前空調風速開關各段風速 | 正常 | 6. 前空調冷氣作動中央出風口溫度 | 7°C |
