認證編號 CPF2005425A150

## 車輛資料 Vehicle Information

## 車輛認證總結報告 Vehicle Inspection Findings

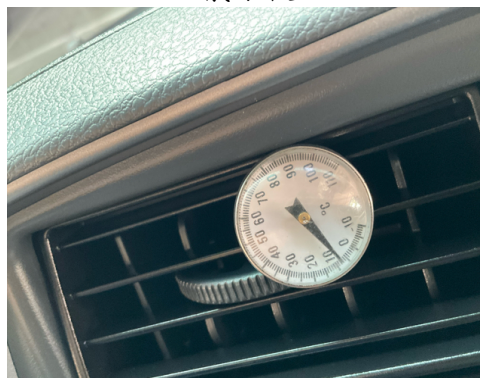
空調溫度

| 5. 前空調風速開關各段風速 | 正常 | 6. 前空調冷氣作動中央出風口溫度 | 8°C |
