認證編號 CPF2005425A152

## 車輛資料 Vehicle Information

## 車輛認證總結報告 Vehicle Inspection Findings

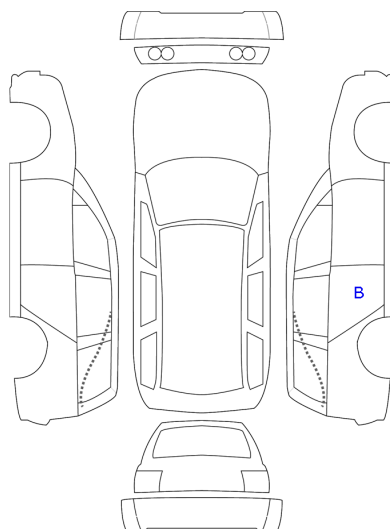
車體外觀圖

④ 鈑件鏽蝕、斑剝或鏽穿

B 受損面積約一個拳頭(含)以上

R 鈑件校正痕跡
