# YES 車輛查定報告

## 車輛認證總結報告 Vehicle Inspection Findings

廠牌：MITSUBISHI  
排檔型式：自排  
儀表里程數：48,160

車型：VERYCA  
引擎號碼：\*\*\*5VPJ074\*\*  
車身號碼：RKMCP5152NY28\*\*\*\*

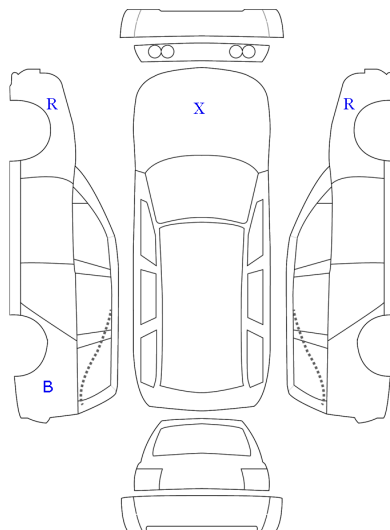
車體外觀圖

右側有鈑修痕。  
右前方有鈑修痕。  
右後方有鈑修痕。  
左側有鈑修痕。  
左前方有鈑修痕。  
左後方有鈑修痕。  
正前方有鈑修痕。  
正後方有鈑修痕。

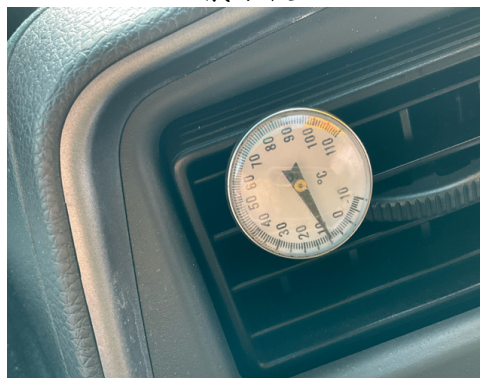
空調溫度

| 1. 檢查室外氣溫 | 28°C | 2. 後空調冷氣作動中央出風口溫度 | 12°C |
| 5. 前空調風速開關各段風速 | 正常 | 6. 前空調冷氣作動中央出風口溫度 | 10°C |
