認證編號 CPF2005425A162

## 車輛資料 Vehicle Information

## 車輛認證總結報告 Vehicle Inspection Findings

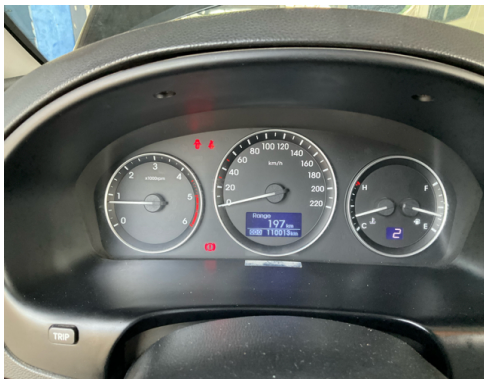
| 現況實車里程 Mileage<br>(僅揭露，不具保證效力) | 110,013 |

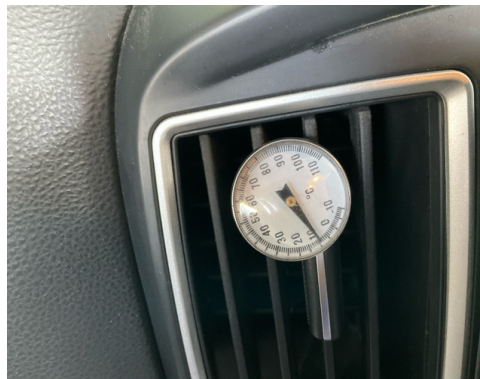
空調溫度

| 5. 前空調風速開關各段風速 | 正常 | 6. 前空調冷氣作動中央出風口溫度 | 9°C |
