認證編號 CPF2005425A166

## 車輛資料 Vehicle Information

## 車輛認證總結報告 Vehicle Inspection Findings

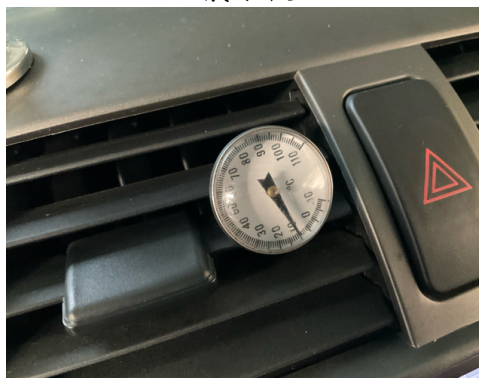
空調溫度

| 5. 前空調風速開關各段風速 | 正常 | 6. 前空調冷氣作動中央出風口溫度 | 10°C |
