認證編號 CPF2005425A172

## 車輛資料 Vehicle Information

## 車輛認證總結報告 Vehicle Inspection Findings

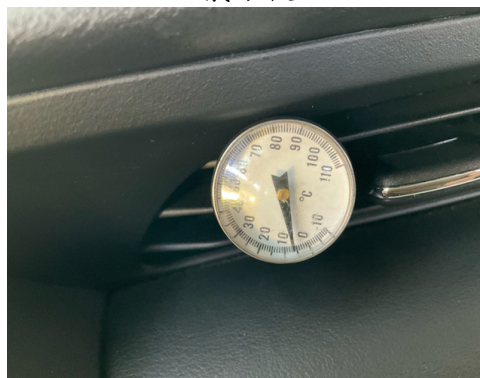
空調溫度

| 5. 前空調風速開關各段風速 | 正常 | 6. 前空調冷氣作動中央出風口溫度 | 6°C |
