認證編號 CPF2005425A176

## 車輛資料 Vehicle Information

| 車型 Model | T-ROC |

## 車輛認證總結報告 Vehicle Inspection Findings

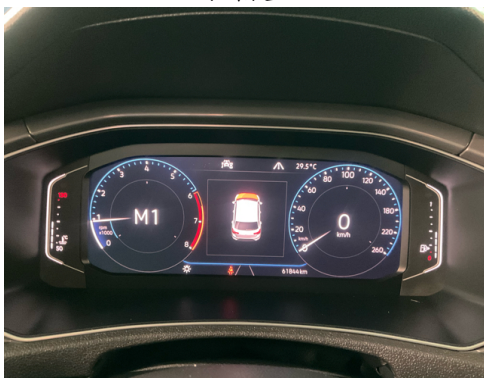
| 現況實車里程 Mileage<br>(僅揭露，不具保證效力) | 61,844 |

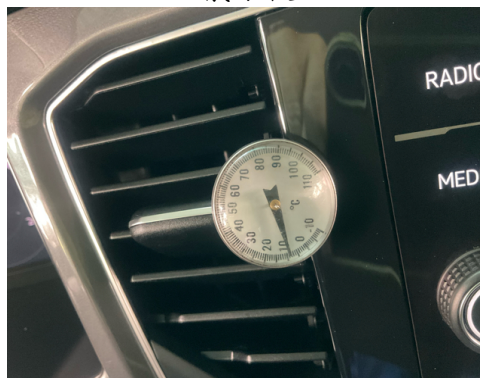
空調溫度

| 5. 前空調風速開關各段風速 | 正常 | 6. 前空調冷氣作動中央出風口溫度 | 9°C |
