## 車輛認證總結報告 Vehicle Inspection Findings

認證編號 CPF2005425B004

| 廠牌 Make | MITSUBISHI |
| 車型 Model | GRAND LANCER |

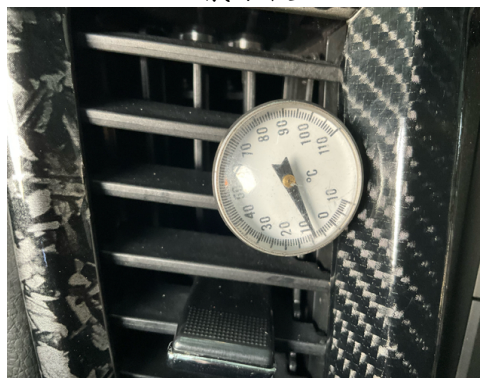
空調溫度

| 5. 前空調風速開關各段風速 | 正常 | 6. 前空調冷氣作動中央出風口溫度 | 9°C |
