認證編號 CPF2005425B005

## 車輛資料 Vehicle Information

## 車輛認證總結報告 Vehicle Inspection Findings

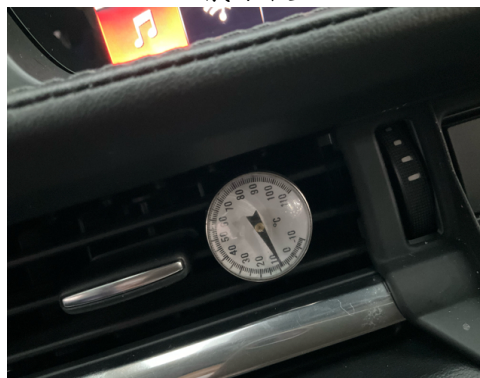
空調溫度

| 5. 前空調風速開關各段風速 | 正常 | 6. 前空調冷氣作動中央出風口溫度 | 8°C |
